Sanierung von 17M/20M P5 Innenverkleidungen

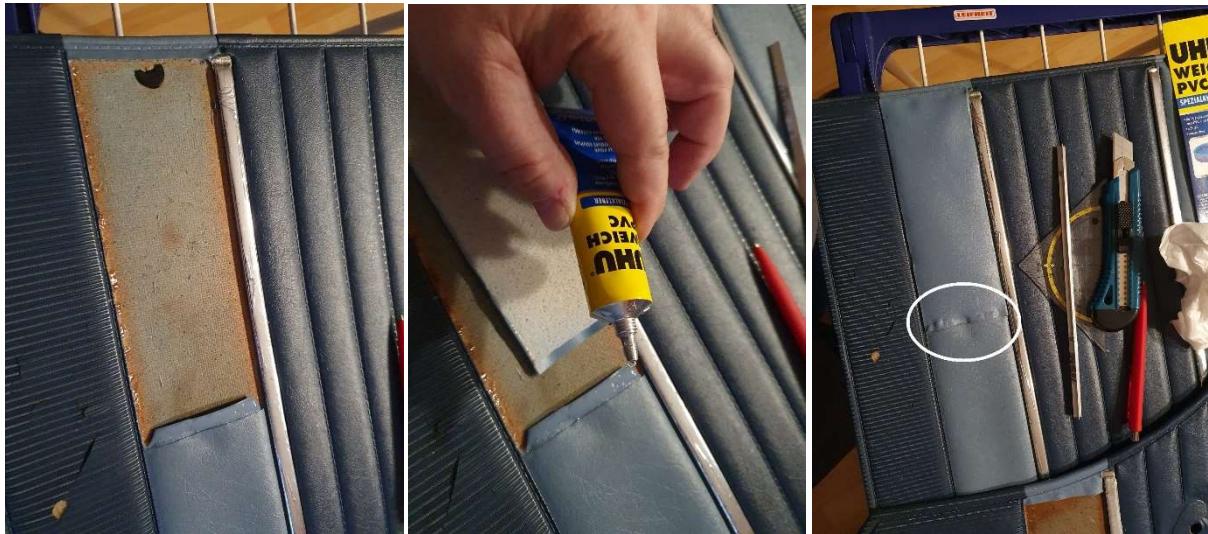
Mit einer Aluschiene und einem Teppichmesser schnitt ich die kaputte Stelle heraus und legte diese als Schablone auf meinen Materialspender um ein Duplikat zu erstellen. Ich hatte mir überlegt, rechts und links eine „Lasche“ mitzintegrieren, damit der Kleber großflächig die neuen Teile mit der Innenverkleidung verbindet. Das alles erwies sich als schwierig und unbrauchbar. Den Klebstoff aus der Tube zu nutzen, war sehr naiv und machte mir schnell klar, dass die Dosierung kaum möglich war. Es kleckste und ich trug viel zu viel Klebstoff auf. Außerdem wellte sich der Kunststoff an den Laschen. Das Ergebnis war nicht schön anzusehen.

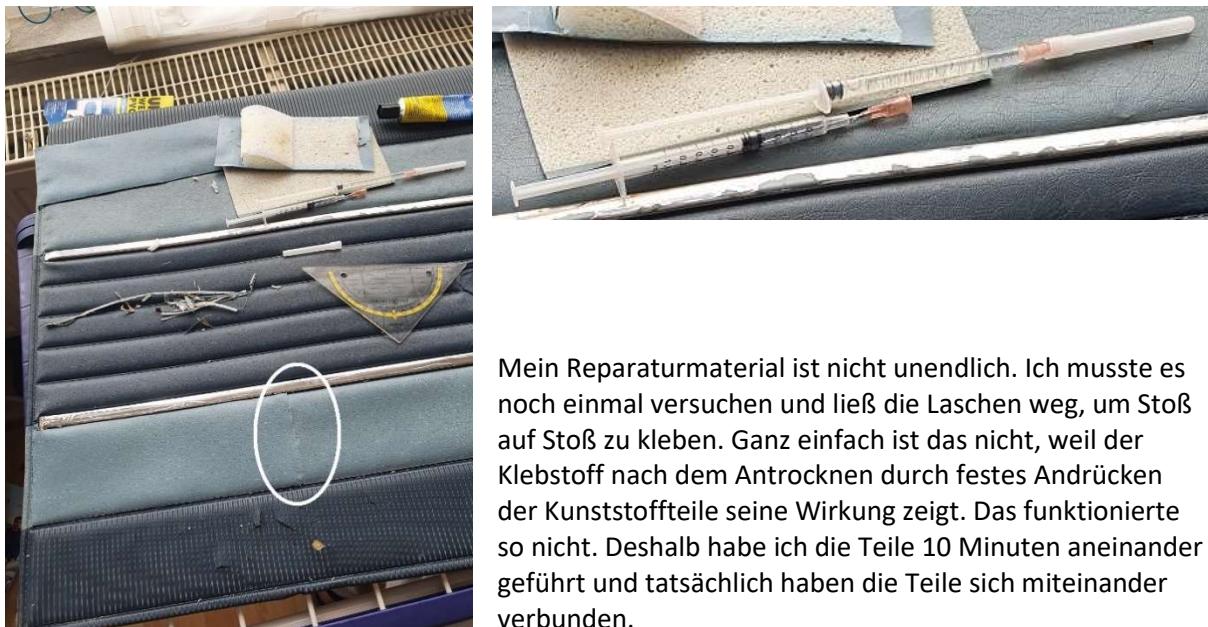
4. **Überlegung: Die Dosierung des Klebers!** Hierfür überlegte ich mir, ein paar Spritzen im Internet zu suchen. Bei Amazon wurde ich schnell fündig. Diese konnte ich mit dem UHU-Weich-PVC-Kleber befüllen und den Klebstoff gut dosieren.

Mein Reparaturmaterial ist nicht unendlich. Ich musste es noch einmal versuchen und ließ die Laschen weg, um Stoß auf Stoß zu kleben. Ganz einfach ist das nicht, weil der Klebstoff nach dem Antrocknen durch festes Andrücken der Kunststoffteile seine Wirkung zeigt. Das funktionierte so nicht. Deshalb habe ich die Teile 10 Minuten aneinander geführt und tatsächlich haben die Teile sich miteinander verbunden.

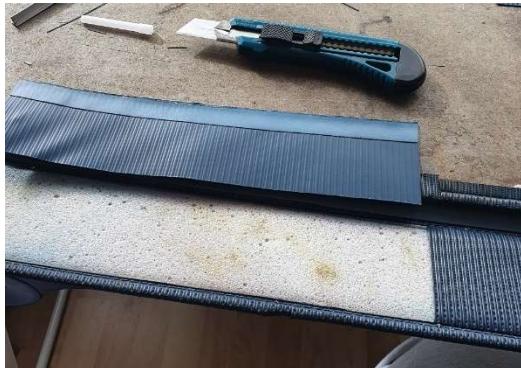
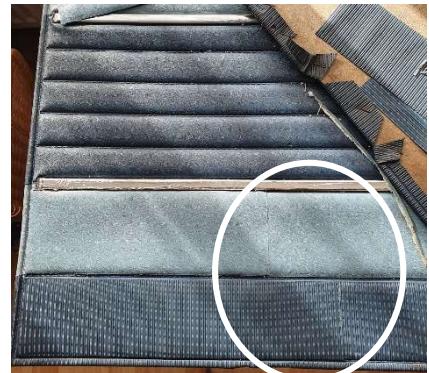
Die Ränder der „Pappen“ waren an manchen Stellen auch ausgefranst. Nach demselben Muster klebte ich auch hier die Ränder neu, auf der Rückseite der Verkleidung konnte ich großflächig kleben.

Teil 1 war fertig, und ich war zufrieden mit dem Ergebnis. Klar, die Reparaturstelle ist sichtbar, aber schöner als auf Löcher zu gucken. Nun wagte ich mich auch an die nächsten Stellen heran und nach demselben Muster flickte ich Loch für Loch.

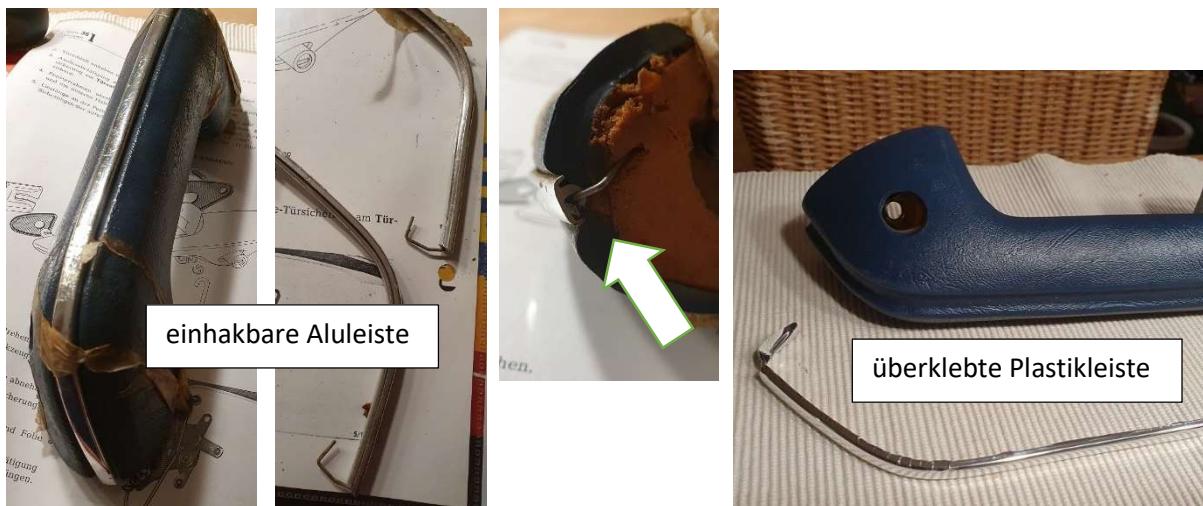
6. **Überlegung: Armlehnen sanieren!** Auch hier sind die Chromleisten zu erneuern. Es gibt mehrere Arten von den Chromleisten in der Armlehne. Ich habe in meinem Sortiment 2 Arten gehabt. Eine Aluleiste, die an den Enden der Armlehne mit kleinen Drähten eingehängt werden. Und eine Kunststoffleiste mit Chromschicht und transparenten Überzug, die auf die Armlehne geklebt wurde. Mit dem Zierstreifen ließ sich die Kunststoffleiste nicht sanieren. Das Ergebnis war nicht schön. Ich erhielt den Tipp Klebeleisten aus dem Autozubehör-Programm zu benutzen.

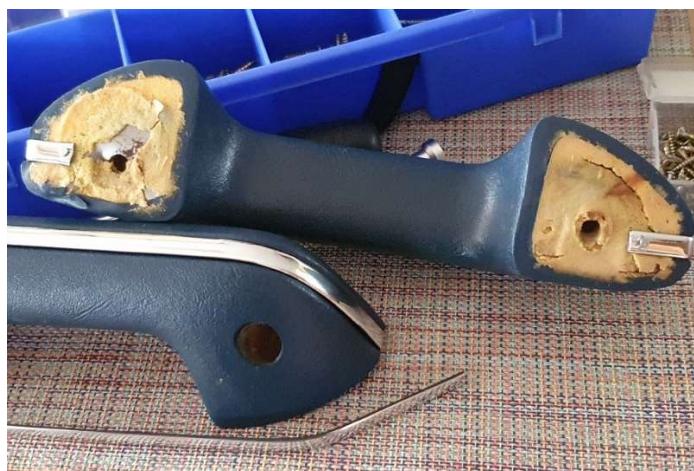
Ich hatte tatsächlich in meinem „Türpappensortiment“ solche Klebeleisten gefunden. Auch hier habe ich erst einmal an einer völlig unbrauchbaren Armlehne eine Rundung versucht zu kleben. Das hat leider nicht so funktioniert, wie ich es mir vorstellte. Der Kleber quoll heraus und die Leiste löste sich unter der Spannung, die sich durch die recht starre Leiste aufbaute.

Ich schnitt eine längere Leiste ab, als notwendig und knickte die Enden um den Rand der Armlehne ein. Dann machte ich ein Loch an der Stelle, an der auf der Armlehne die Aufnahme für die Aluleisten waren. Hier stach ich einen Nagel durch die Leiste in die Aufnahme. Das wiederholte ich auf der anderen Seite auch und bog die Rundungen an der Leiste. Diese liegt nun sauber an den Armlehnen an.

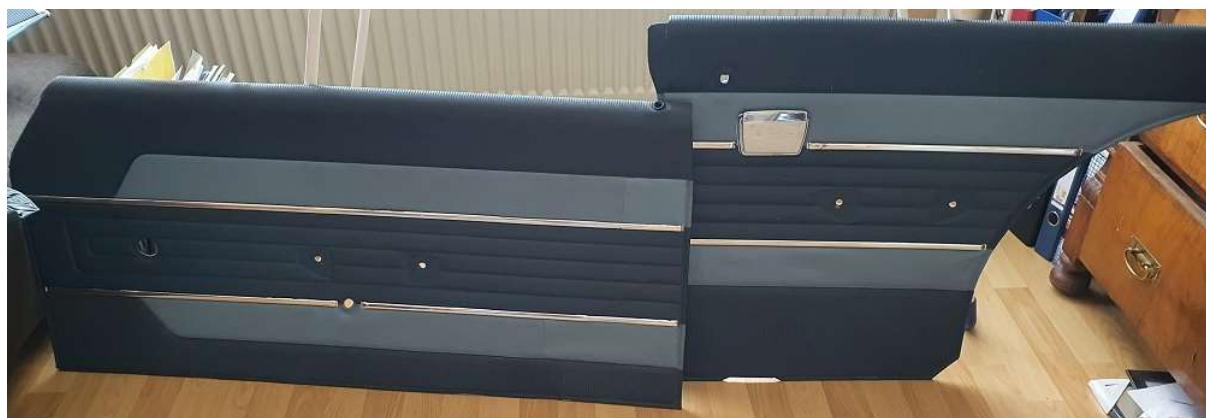
Die Türinnenverkleidungen sind somit vollständig fertig saniert und können eingebaut werden.
